Диагностический отчет CARVIZOR

док-т и № док-та	ПТС 25 УХ 068321	гос. номер	Б/П
марка	TOYOTA	цвет	голубой
модель	AQUA	модель и № двиг.	1NZ-8022950
год выпуска	2016	пробег авто	47 120
VIN (№ кузова)	NHP10-6532735	№ рамы (№ шасси)	-----

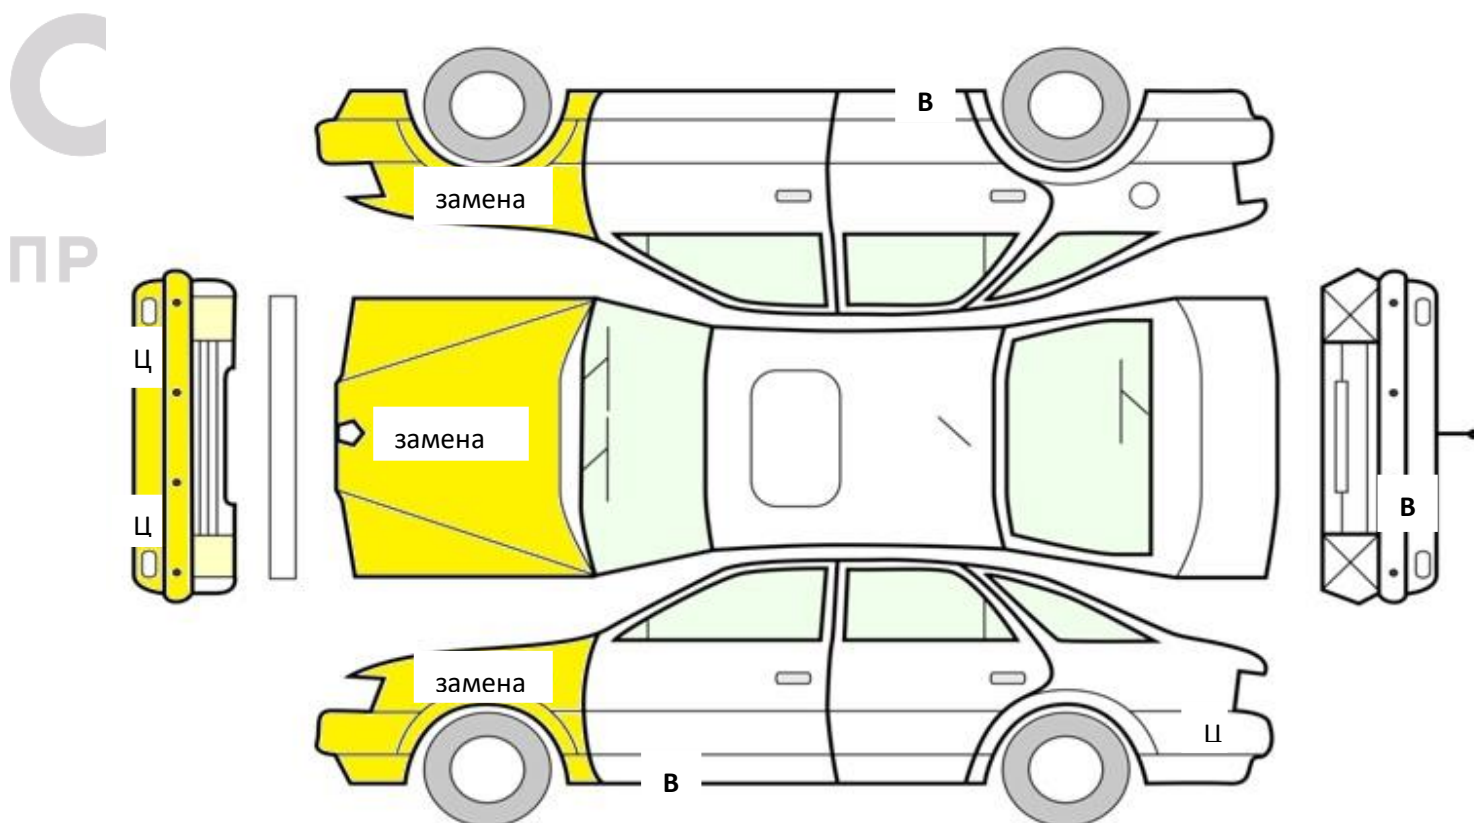
Осмотр кузова

- Кузов и бампера в заводском окрасе
- Имеются очень незначительные сколы и царапины, характерные пробегу, есть вмятины на левом и правом задних крыльях

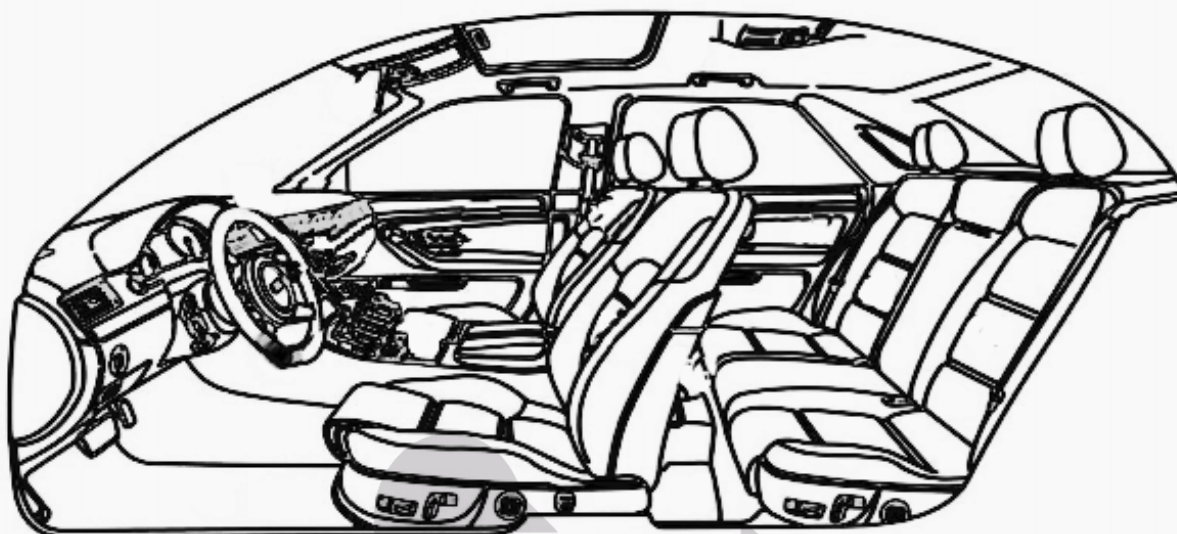
Осмотр салона

- 1) Вся салонная электроника в рабочем состоянии
- 2) По салону имеются очень незначительные потертости, характерные указанному пробегу

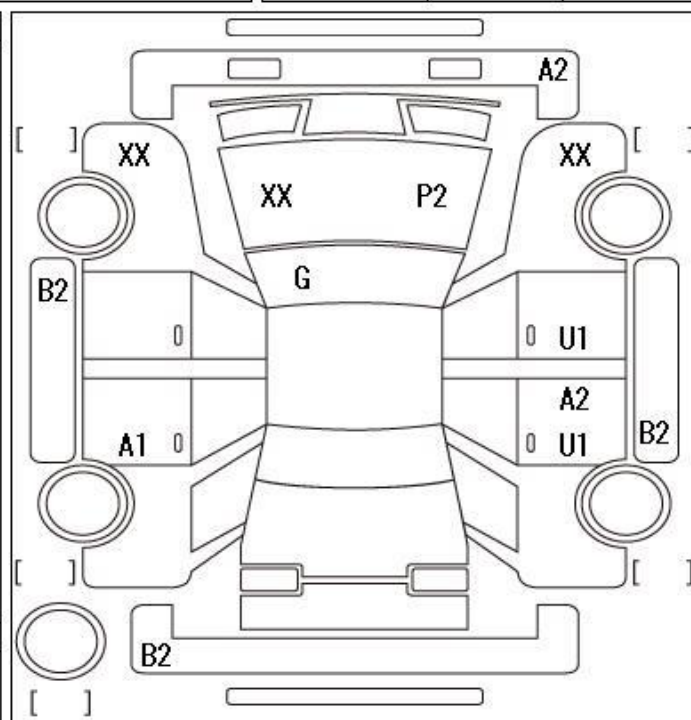
検査員記入欄
コアサポート (ネジ) XX カーペットすれ 室内薄汚れ ホイールカバーA リヤ下廻りAU 外装小傷有り 室内内張傷小
事務局よりご案内
売切リスタート
